# ***Pesticidfri vejdrift - Forsøg langs kantsten***

*Palle Kristoffersen & Søren Ugilt Larsen*

*Arbejdsrapport Skov & Landskab nr. 17-2005*

Denne rapport præsenterer resultaterne fra et forsøg udført i 2004 med pesticidfri ukrudtsbekæmpelsesmetoder langs kantsten.

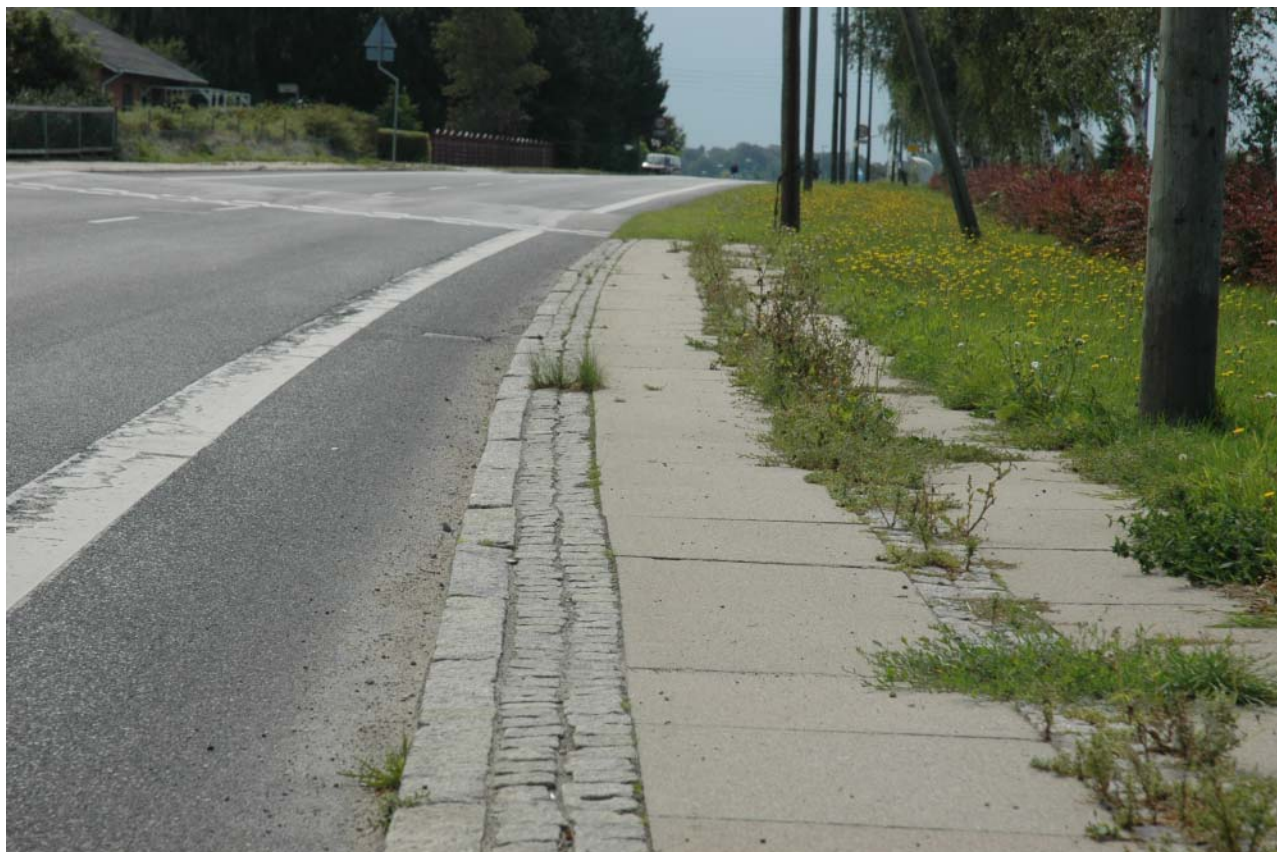
*Figur 1. Billede fra Høng den 24. august. På fortovet er der en meget kraftig ukrudtsvækst i den dobbelte række chausséstens. Fortovet ender blindt, og der er formentlig ingen færdsel på det. Det kan bemærkes, at der ikke findes ukrudt i tværgående fuger mellem fliser. Forskellen til chausséstensbåndet bag kantsten skyldes, at der her er foretaget en af forsøgsbehandlingerne. Lokaliteten har ikke været fejlet siden 10. maj.*

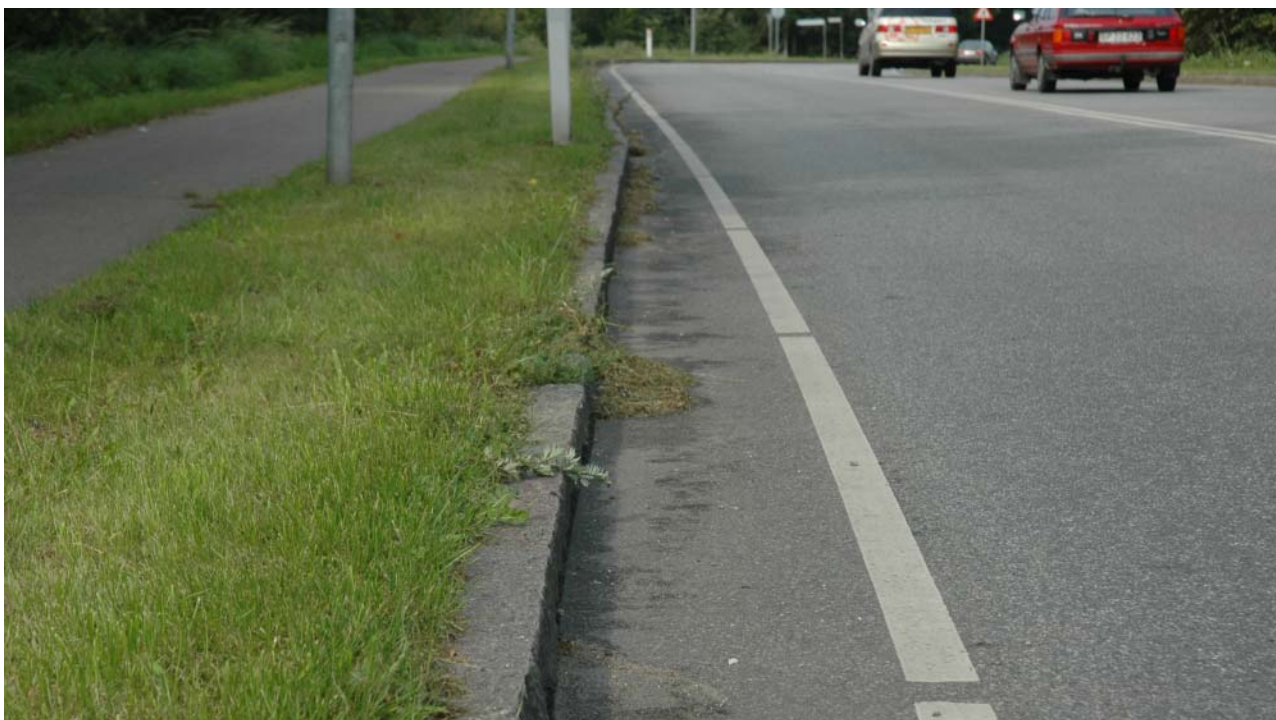
Figur 2. Billede fra Kalundborg den 24. august. Nye kantsten og asfaltbelægning af høj kvalitet. Midt i billedet ses en samling af græsafklip. Der har været foretaget græsslåning mellem seneste fejning og besigtigelsen.

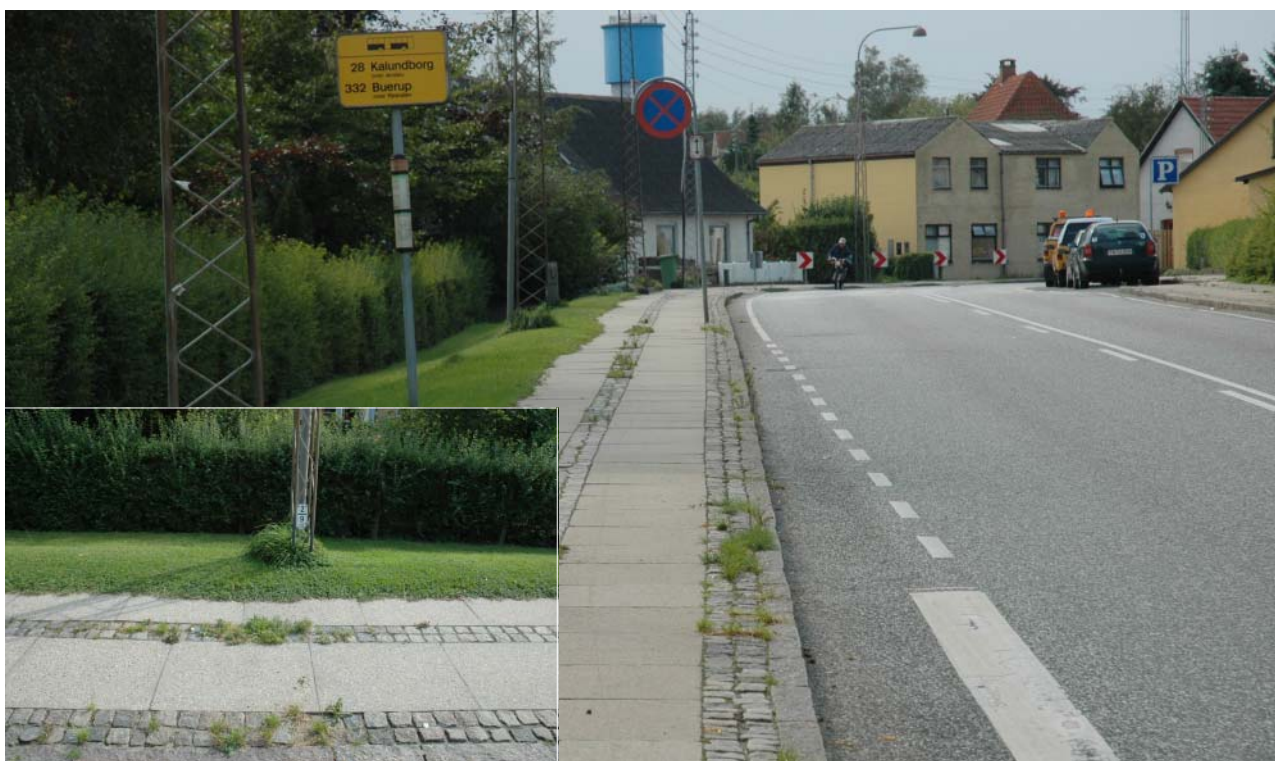
Figur 3. Billede fra Høng den 24. august. Der er en tydelig overrepræsentation af ukrudt under master til gadebelysning. Det vurderes, at forekomsten skyldes at stamme fra frø i fugleekskremer.

Andre forhold spiller dog også ind på forekomsten af ukrudt på fortove og i kantstenslinier, f.eks. placering af master til gadebelysning.

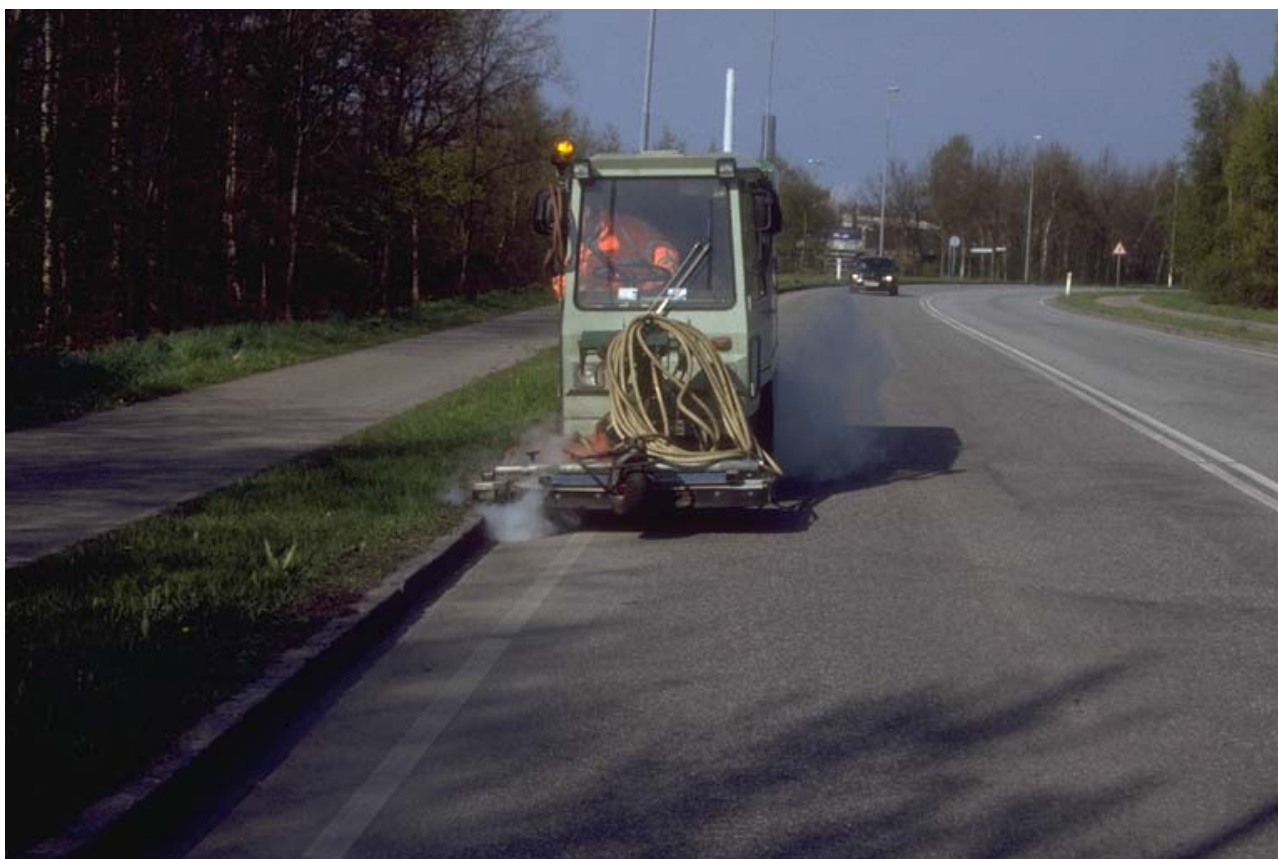
Figur 5. Dampbehandling af kantsten i Kalundborg den 29. april. Behandlingen foregår med kantstensaggregat, der i samme omgang kan behandle oppe og nede på samme tid.

Dampbehandlingen er udført af Hedeselskabet, med en maskine fra firmaet WR-Damp. Udførelsen på kantstensarealerne er udført med en skærm, der muliggør behandling af hele kantstenen i én arbejdsoperation.

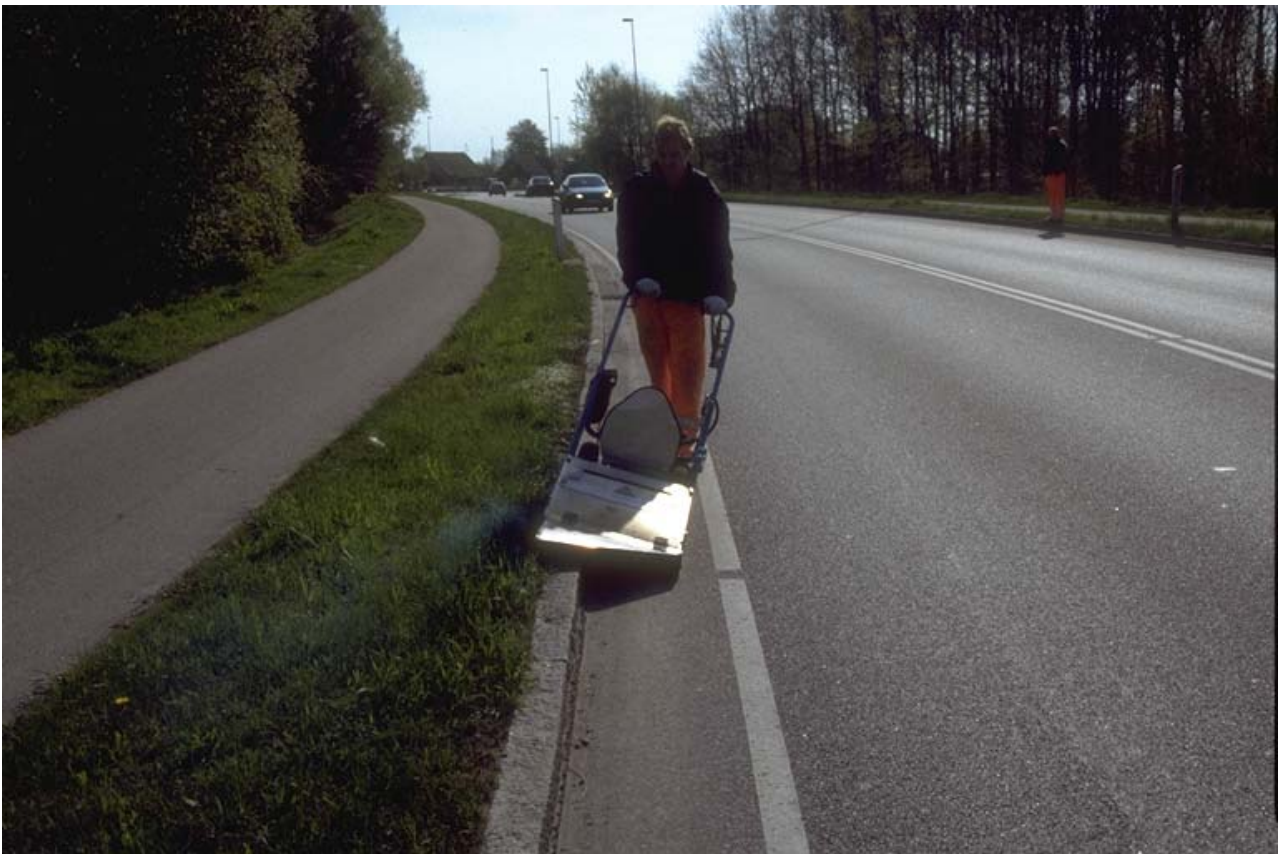
*Figur 6. Flammebehandling i Kalundborg den 29. april. Skråtstillingen af brænderen sikrer en god varmeafgivelse til hele kantstensarealet. Effekten kan forudses at være blevet forbedret ved anvendelse af specielt kantstensaggregat.*

Flammebehandlingen blev udført af Hedeselskabet med en HOAF håndbugseret gasbrænder med 50 cm arbejdsbredde. Der har været anvendt en almindelig fladebrænder, der under fremføringen blev kørt sådan, at det ene hjul kørte oppe på kantstenen og det andet nede på belægningen.

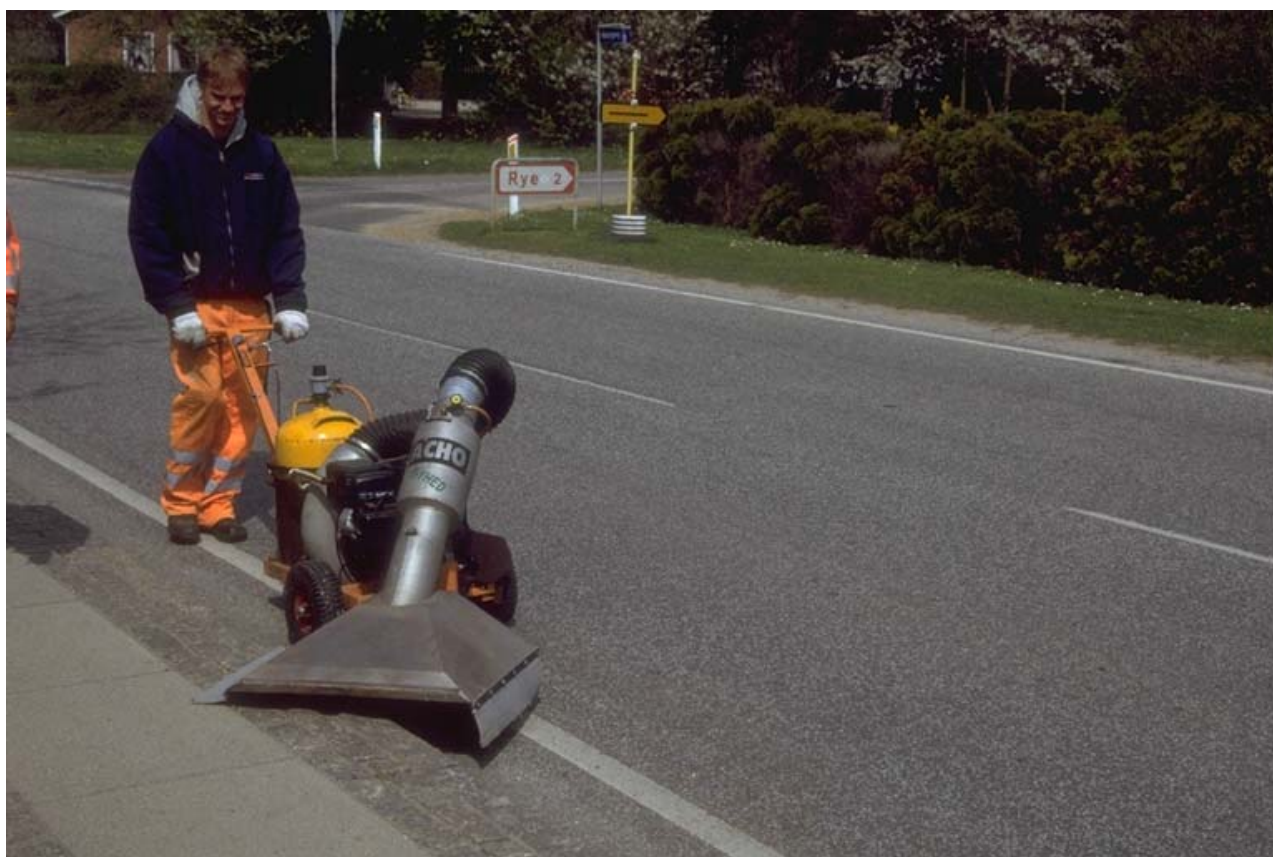
Figur 7. Hedluftbehandling i Kirke Helsingør den 29. april. Den skråtstillede skærm sikrer, at varmen kommer ned i bunden af kantstenen, hvorimod fordelingen på arealet over kantstenen ikke vurderes at være lige så god.

Behandlingen med hedluft blev udført af Hedeselskabet med en håndbugseret maskine fra Zacho, Type UKB 650, med 65 cm arbejdsbredde. Redskabets skærm er mulig at skråtstille i forhold til resten af redskabet med hjul, håndtag og motor. På den måde opnås en effektiv påvirkning af hele kantstensforløbet, når den varme luft presses ud.

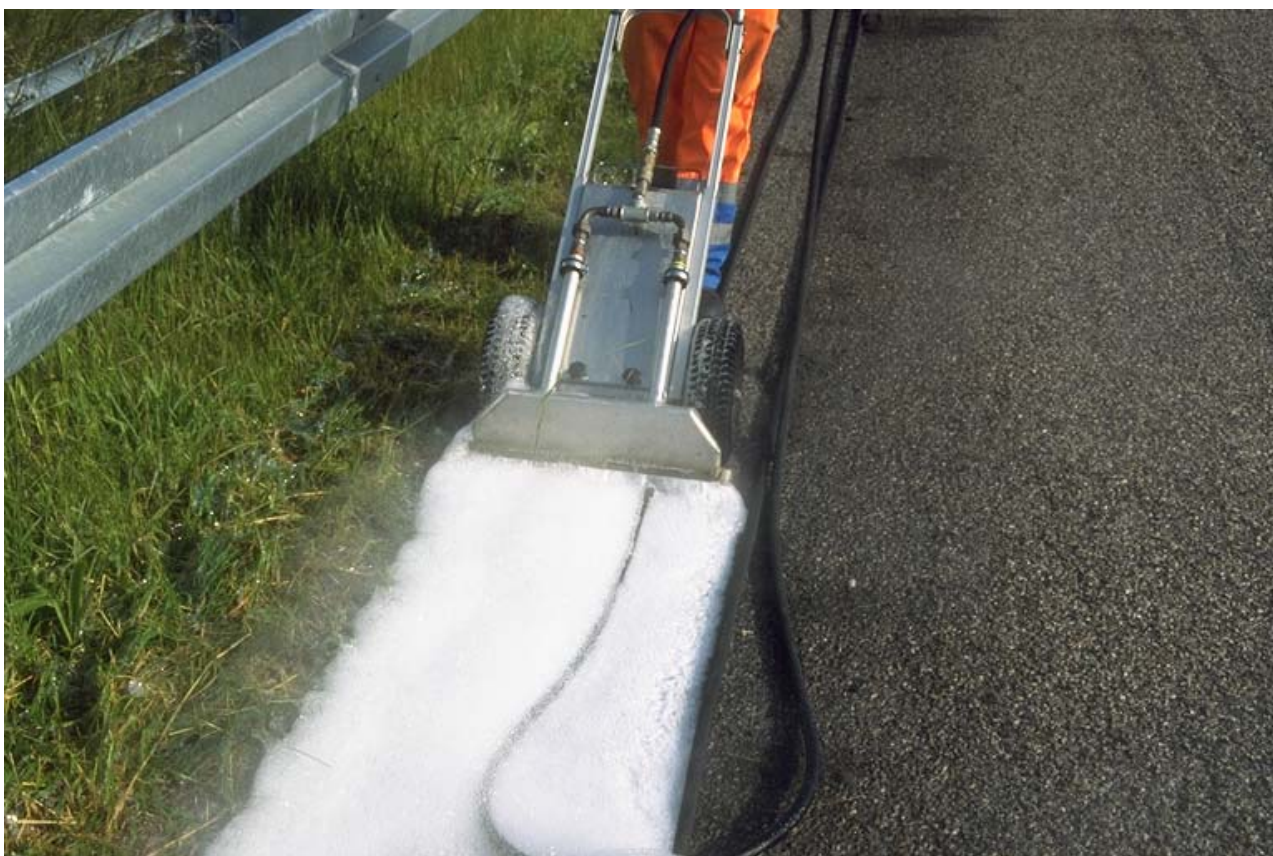
*Figur 8. Hedvand udlagt med "sækkevognsmodellen" i 50 cm bredde. Eksemplet er fra behandling af nødsporskanter.*

Udlægningen forgår enten med en håndbåren udlægger med ”støvsugermundestykke” eller med en ”sækkevogsmode”, der trækkes hen over arealet.
